## Prüfbericht Nr. PB 3.2-23-156-2

vom 22. Januar 2024

**Gegenstand:** Feuerwiderstandsprüfung nach DIN EN 1365-1:2013-08 in Verbindung mit DIN EN 1363-1:2020-05 einer tragenden, raumabschließenden und wärmedämmenden Massivholz Wandkonstruktion mit modularen Bausystem aus Vollholzsteinen und einer symmetrischen Ertüchtigung durch beidseitig angeordnete GKF-Platten vom Typ Rigips DIE DICKE, d = 20 mm bei einer einseitigen Brandbeanspruchung durch die Einheits-Temperaturzeitkurve.

**Auftraggeber:** TRIQBRIQ AG  
Stuttgarter Str. 115  
70469 Stuttgart

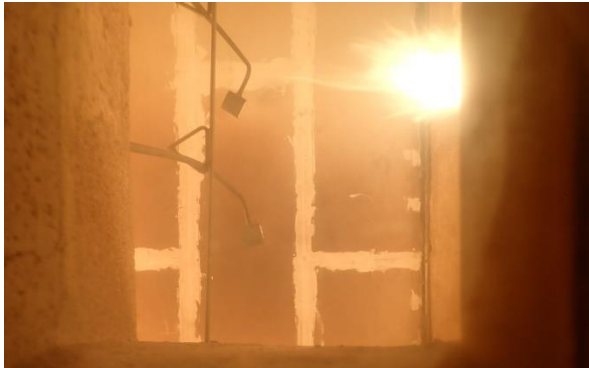
**Bild 10:** Prüfminute 1: Beginnende Schwarzfärbung der Oberfläche.

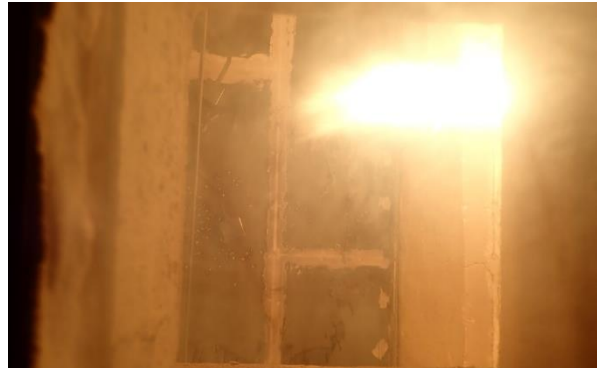
**Bild 11:** Prüfminute 3: Vollständige Schwarzfärbung der Oberfläche.

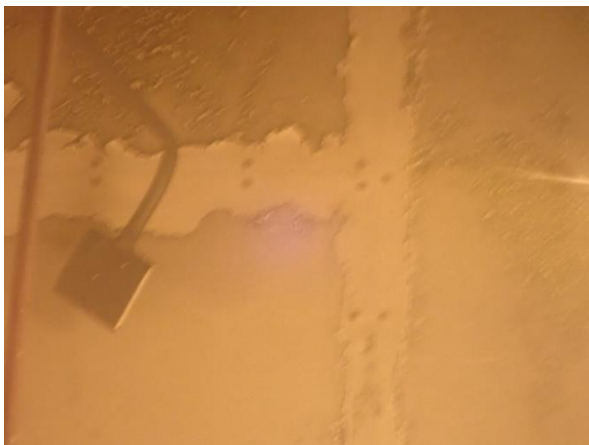
00:00	Start der Feuerwiderstandsprüfung.	-
01:00	Beginnende Schwarzfärbung der Oberfläche.	F
03:00	Vollständige Schwarzfärbung der Oberfläche.	F
08:30	Vollständige Weißfärbung der Oberfläche. Papieroberfläche vollständig verbrannt. Randbereiche der Fugenmasse lösen sich.	F

**Bild 10:** Prüfminute 8: Vollständige Weißfärbung der Oberfläche. Papieroberfläche vollständig verbrannt. Randbereiche der Fugenmasse lösen sich.

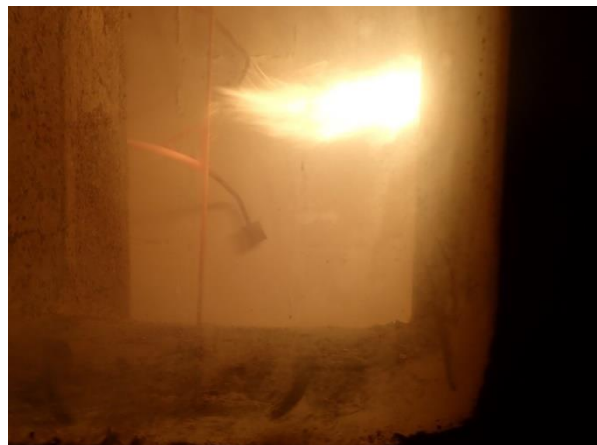
32:00	Partielles ablösen und abfallen der vertikal und horizontal eingebrachten Fugenmasse. Plattenoberfläche fein vernetzt eingerissen.	F
44:00	Vertikaler Riss über der gesamten Plattenlänge am zweiten vertikalen Fugenübergang von rechts.	FA

**Bild 13:** Prüfminute 32: Partielles ablösen und abfallen der vertikal und horizontal eingebrachten Fugenmasse. Plattenoberfläche fein verzettelt eingerissen.

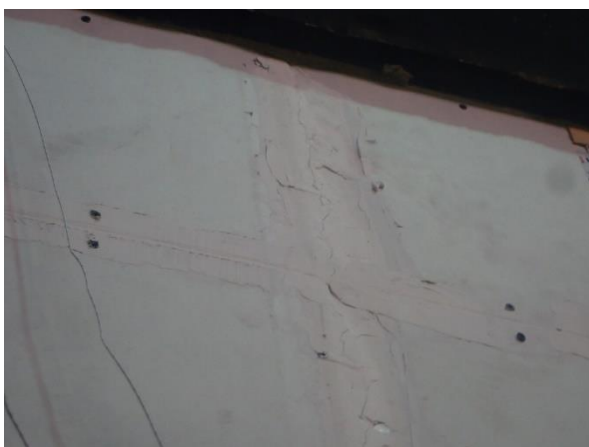
**Bild 14:** Prüfminute 44: Vertikaler Riss über der gesamten Plattenlänge am zweiten vertikalen Fugenübergang von rechts.

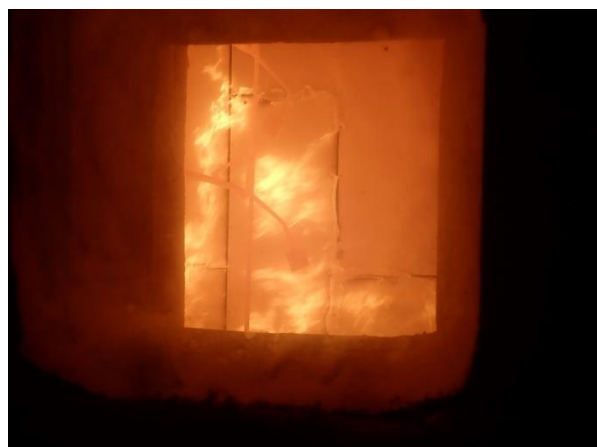
62:00	Vertikal und horizontal eingebrachte Fugenmasse fast vollständig ausgefallen. Alle Fugenübergänge leicht geöffnet mit partiellen Eigenbrand.	F
80:00	Plattenlage öffnet sich und klafft partiell im Zentrum des Probekörpers auf.	F

**Bild 15:** Prüfminute 62: Vertikal und horizontal eingebrachte Fugenmasse fast vollständig ausgefallen. Alle Fugenübergänge leicht geöffnet mit partiellen Eigenbrand.

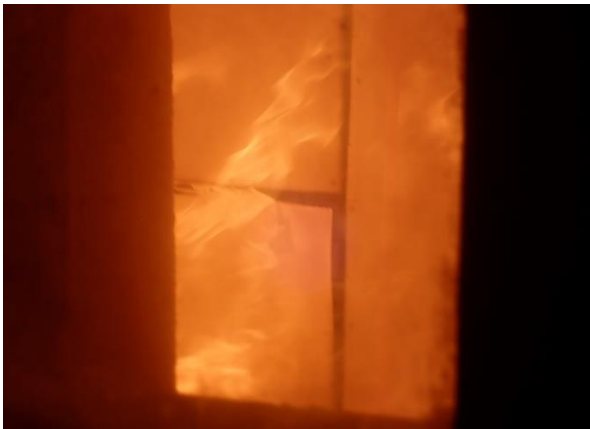
**Bild 16:** Prüfminute 80: Plattenlage öffnet sich und klappt partiell im Zentrum des Probekörpers auf.

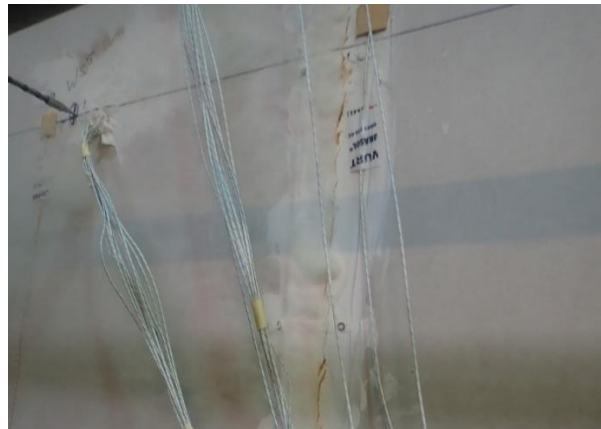
86:00	Geringfügiger Rauchaustritt über vertikalen Riss über der gesamten Plattenlänge am zweiten vertikalen Fugenübergang von rechts in Verbindung mit einer Gelbfärbung an den Rändern des Risses.	FA

**Bild 17:** Prüfminute 86: Geringfügiger Rauchaustritt über vertikalen Riss über der gesamten Plattenlänge am zweiten vertikalen Fugenübergang von rechts in Verbindung mit einer Gelbfärbung an den Rändern des Risses.

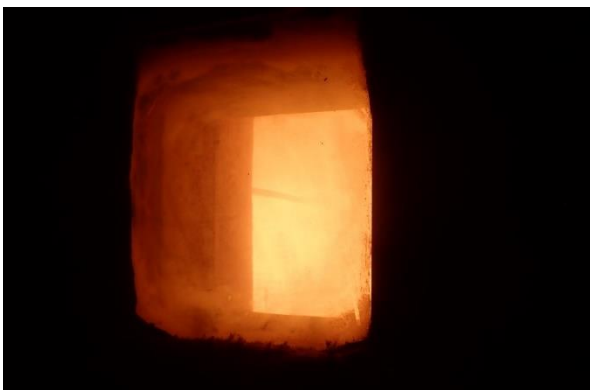
**Bild 18:** Prüfminute 89: Plattenlage fällt fast vollständig von der Tragkonstruktion ab. Einsetzen der Vollbrand unterbricht die Sichtprüfung vollständig.

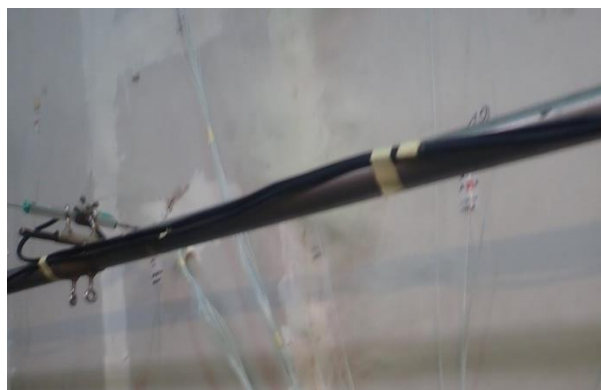
89:00	Plattenlage fällt fast vollständig von der Tragkonstruktion ab. Einsetzender Vollbrand unterbricht die Sichtprüfung vollständig.	F
101:00	Mäßiger Rauchaustritt über vertikalen Riss über der gesamten Plattenlänge am zweiten vertikalen Fugenübergang von rechts in Verbindung mit einer gelblichen Verfärbung an den Rändern des Risses. Kein Austritt von Heißgasen.	FA

**Bild 19:** Prüfminute 101: Mäßiger Rauchaustritt über vertikalen Riss über der gesamten Plattenlänge am zweiten vertikalen Fugenübergang von rechts in Verbindung mit einer gelblichen Verfärbung an den Rändern des Risses. Kein Austritt von Heißgasen.

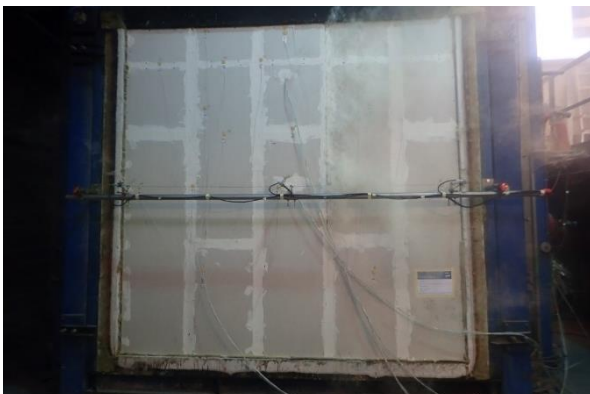
**Bild 20:** Prüfminute 131: Mäßiger Rauchaustritt über vertikalen Riss über der gesamten Plattenlänge am zweiten vertikalen Fugenübergang von rechts.

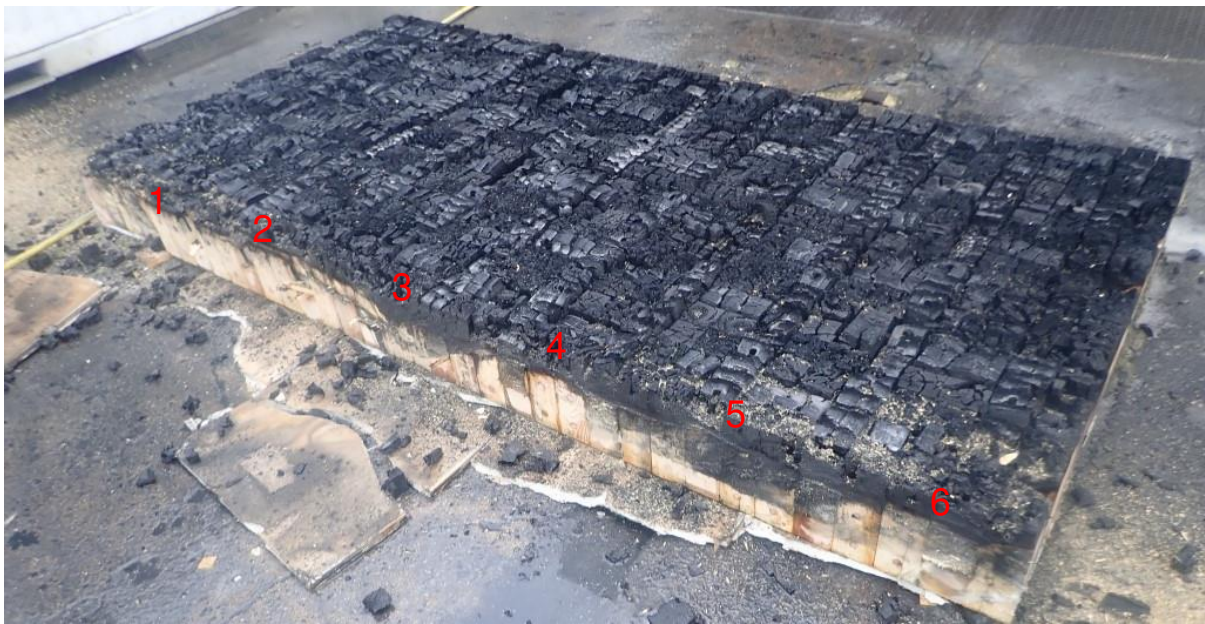
**Bild 22:** Blick auf den abgelöschten Probekörper; Reste der Holzkohleschicht entfernt; zur Dokumentation des Restquerschnittes wurde der Probekörper 1500 mm von der Oberkante aufgetrennt.

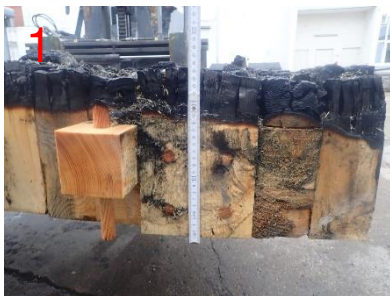
**Bild 23:** Restquerschnitt am Messpunkt 1 (ca. 190 mm)

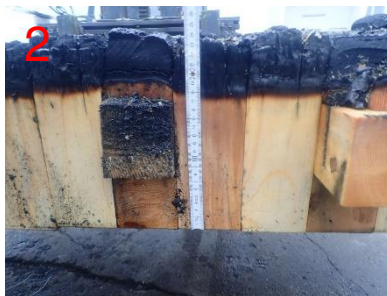
**Bild 24:** Restquerschnitt am Messpunkt 2 (ca. 175 mm)

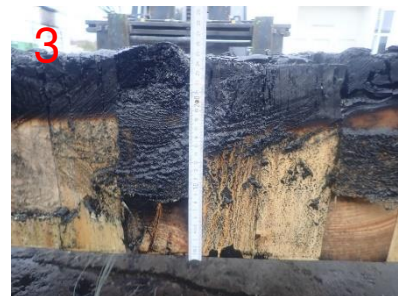
**Bild 25:** Restquerschnitt am Messpunkt 3 (ca. 180 mm)

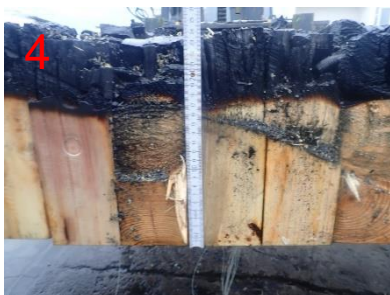
**Bild 26:** Restquerschnitt am Messpunkt 4 (ca. 180 mm)

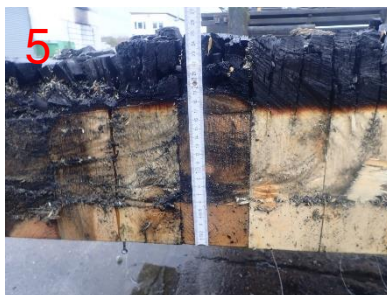
**Bild 27:** Restquerschnitt am Messpunkt 5 (ca. 200 mm)

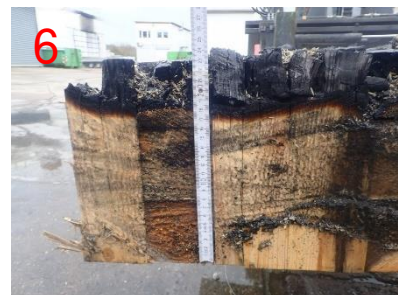
**Bild 28:** Restquerschnitt am Messpunkt 6 (ca. 180 mm)
