Prüfbericht Nr. PB 3.2-23-156-1

vom 18. Januar 2024

Gegenstand: Feuerwiderstandsprüfung nach DIN EN 1365-1:2013-08 in Verbindung mit DIN EN 1363-1:2020-05 einer tragenden, raumabschließenden und wärmedämmenden Massivholz Wandkonstruktion mit modularen Bausystem aus Vollholzsteinen bei einer einseitigen Brandbeanspruchung durch die Einheits-Temperaturzeitkurve.

Auftraggeber: TRIQBRIQ AG
Stuttgarter Str. 115
70469 Stuttgart

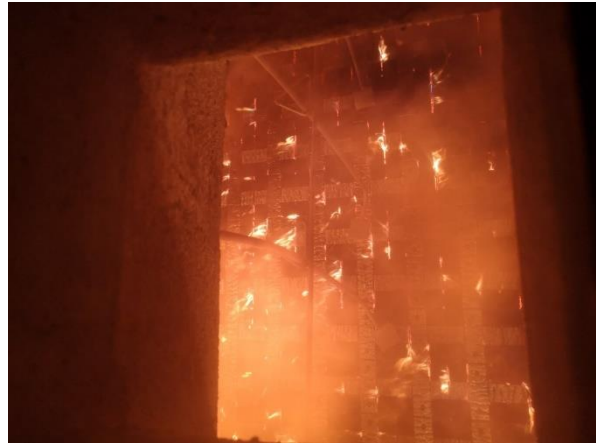
07:00	Verstärktes ausbrennen der offenen Fugenübergänge von Vollholzstein zu Vollholzstein in Verbindung mit partiellen Eigenbrand.	F
08:00	Starker, dauerhafter Rauchaustritt aus der gesamten Oberfläche.	FA

Bild 12: Prüfminute 7: Verstärktes ausbrennen der offenen Fugenübergänge von Vollholzstein zu Vollholzstein in Verbindung mit partiellen Eigenbrand.

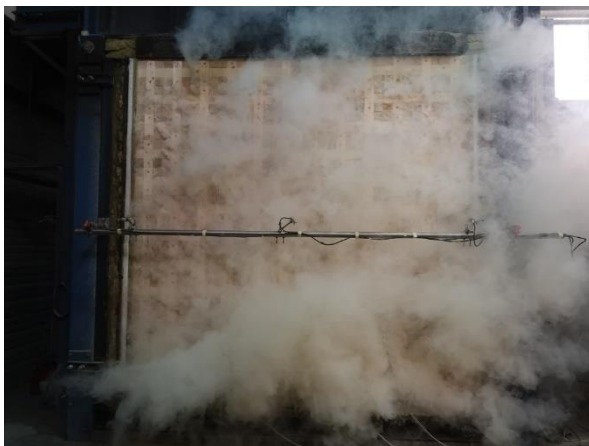
Bild 13: Prüfminute 8: Starker, dauerhafter Rauchaustritt aus der gesamten Oberfläche.

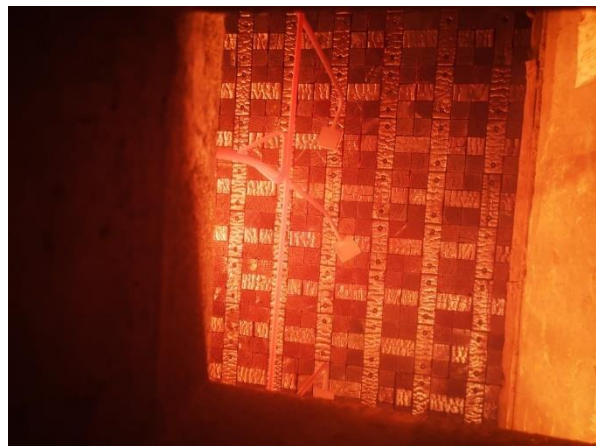
12:00	Gleichmäßige Verkohlung der Oberfläche. Partieller Eigenbrand geht in Vollbrand über.	F
24:00	Leichte partielle Gelbverfärbung an den geöffneten Fugenübergängen. Rauch- und Wasserdampfaustritt, jedoch kein Heißgas aus diesen Bereichen.	FA

Bild 14: Prüfminute 12: Gleichmäßige Verkohlung der Oberfläche. Partiemer Eigenbrand geht in Vollbrand über.

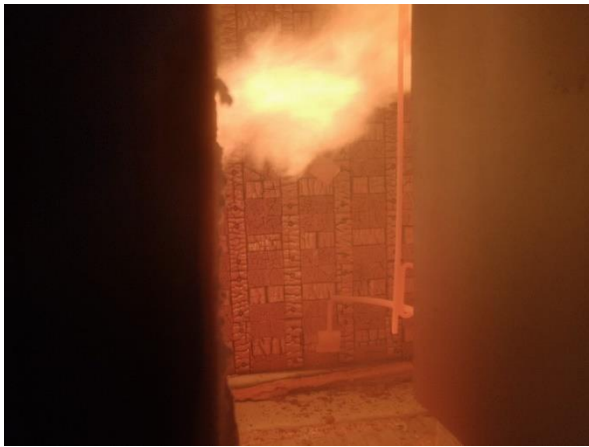
Bild 17: Prüfminute 33: Kohlsegmente der Kantholz-Strinflächen fallen partiell aus der Prüfoberfläche ab. Fugenübergänge am Vollholzstein sowie von Vollholzstein zu Vollholzstein teilweise stark eingebrannt.

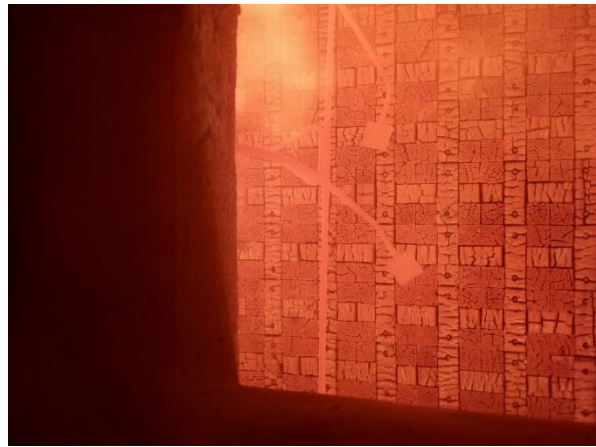
Bild 18: Prüfminute 33: Kohlsegmente der Kantholz-Strinflächen fallen partiell aus der Prüfoberfläche ab. Fugenübergänge am Vollholzstein sowie von Vollholzstein zu Vollholzstein teilweise stark eingebrannt.

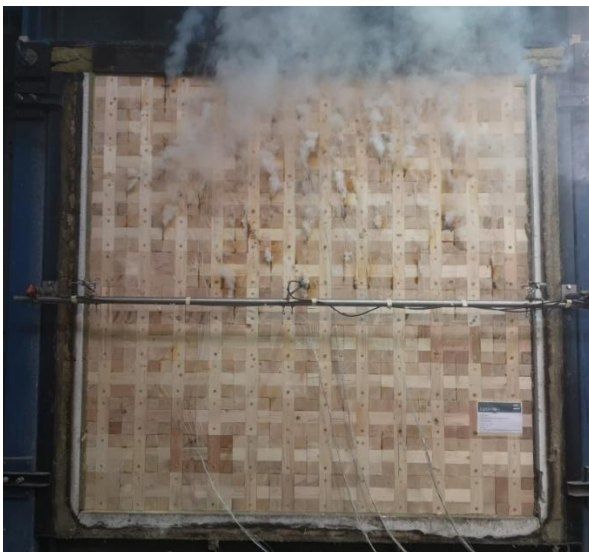
Bild 27: Prüfminute 54: Zunehmende partielle Schwarzfärbung der äußeren Fugenübergänge.

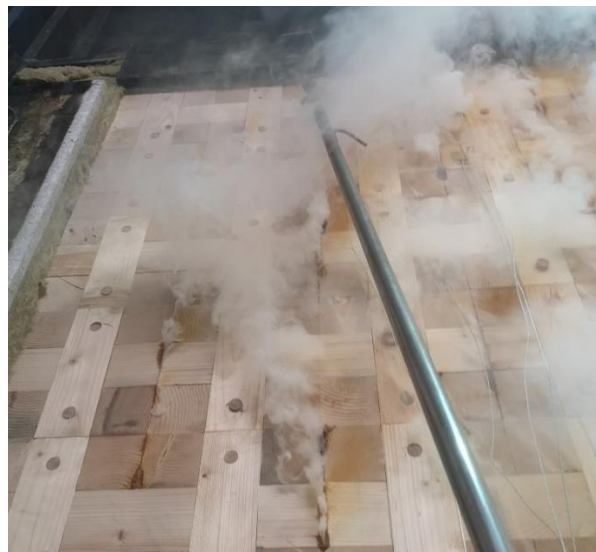
Bild 28: Prüfminute 55: 2. Messung mit Handthermoelement, Temperaturüberschreitung $T \geq 180 \text{ K}$.

Isolationskriterium (I) nicht mehr erfüllt.

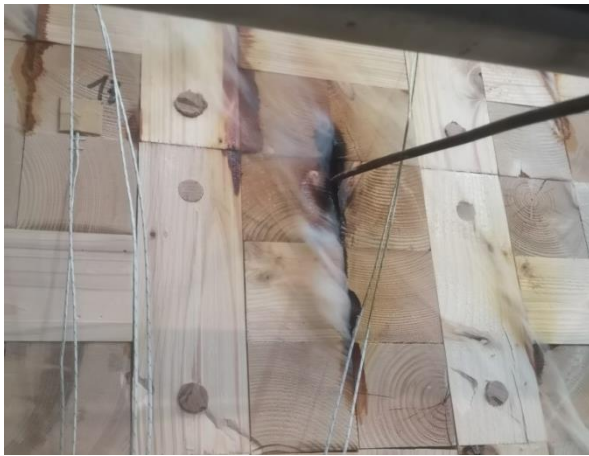
Bild 35: Prüfminute 68: 1. Anwendung der Spaltlehre (6 mm), kann zwischen den Oberflächenmessstellen OF 3 und OF 18 eingesteckt jedoch nicht geführt werden.

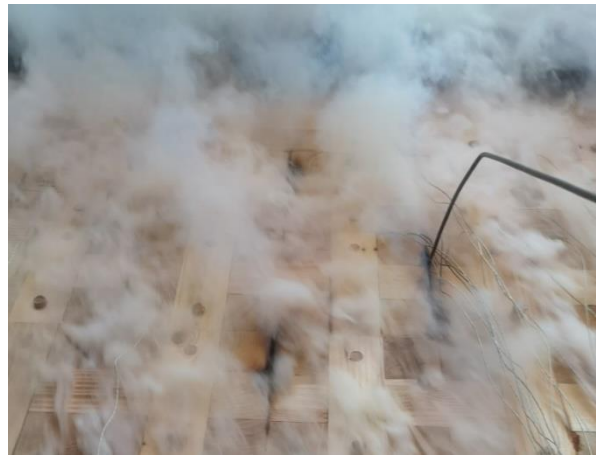
Bild 36: Prüfminute 68: 2. Anwendung der Spaltlehre (6 mm), kann unterhalb der Oberflächenmessstelle OF 8 eingesteckt jedoch nicht geführt werden.

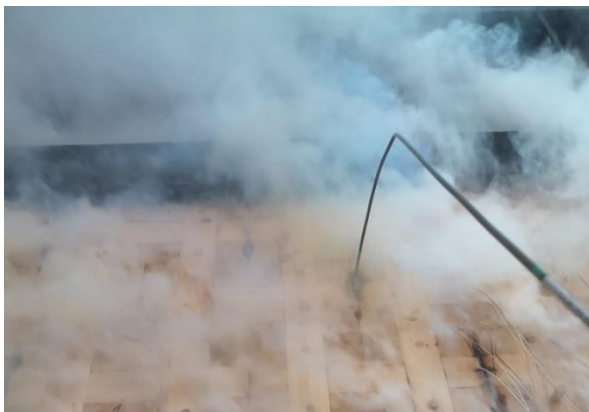
Bild 37: Prüfminute 69: 3. Anwendung der Spaltlehre (6 mm), kann zwischen den Oberflächenmessstellen OF 1 und OF 8 eingesteckt jedoch nicht geführt werden.

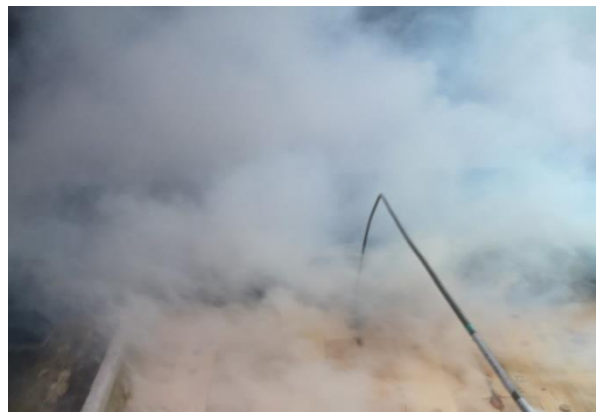
Bild 38: Prüfminute 69: 4. Anwendung der Spaltlehre (6 mm), kann im Bereich der Oberflächenmessstelle OF 6 eingesteckt jedoch nicht geführt werden.

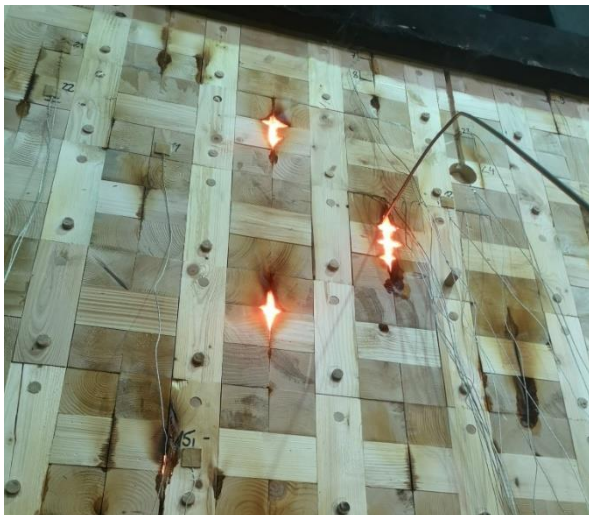
Bild 43: Prüfminute 74: 4. Anwendung der Spaltlehre (6 mm), konnte im Bereich unter der Oberflächenmessstelle OF 8 eingesteckt und 150 mm geführt werden.

Raumabschlusskriterium (E) nicht mehr erfüllt.

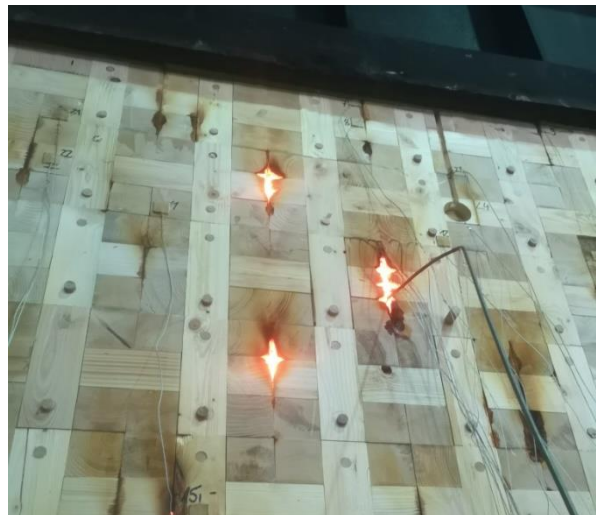
Bild 35: Prüfminute 74: 4. Anwendung der Spaltlehre (6 mm), konnte im Bereich unter der Oberflächenmessstelle OF 8 eingesteckt und 150 mm geführt werden.

Raumabschlusskriterium (E) nicht mehr erfüllt.

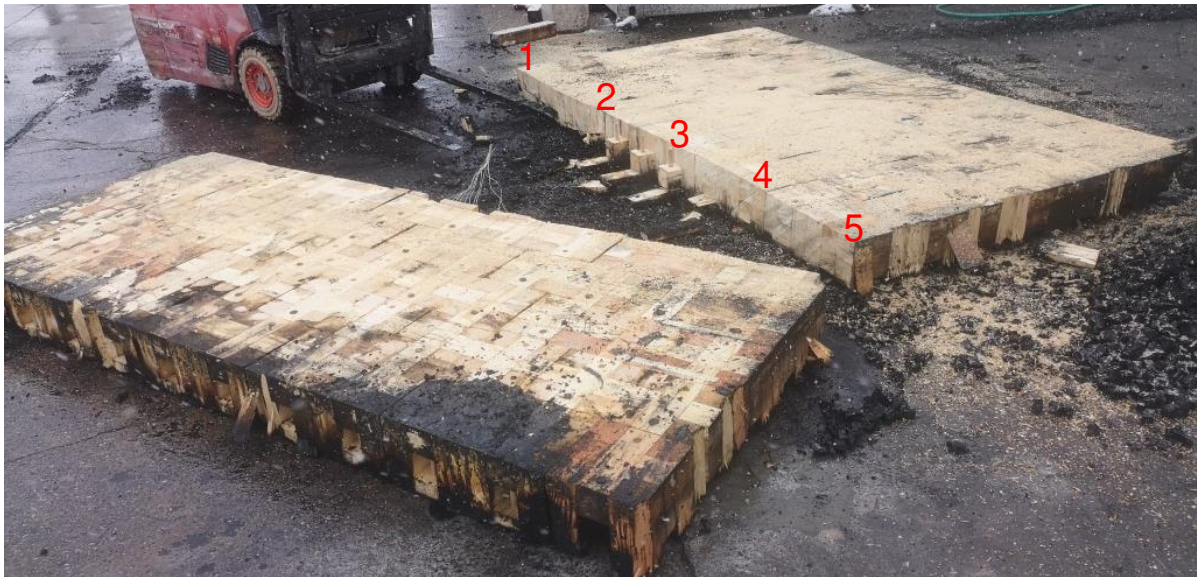
Bild 47: Blick auf den abgelöschten Probekörper; Reste der Holzkohleschicht entfernt; zur Dokumentation des Restquerschnittes wurde der Probekörper 1500 mm von der Oberkante aufgetrennt.

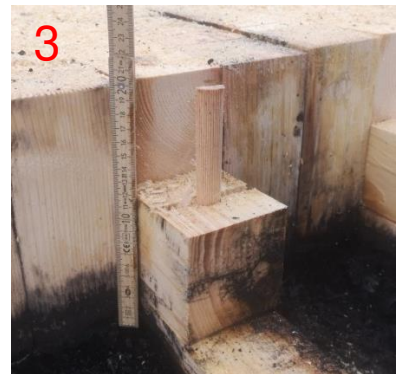
Bild 50: Restquerschnitt am Messpunkt 3 (ca. 185 mm)

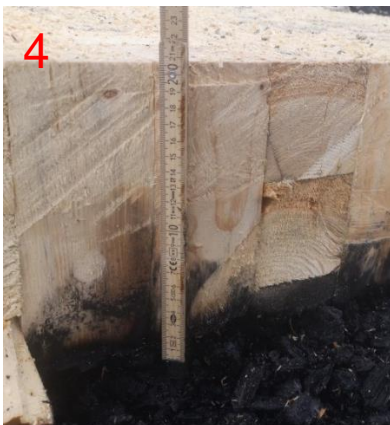
Bild 51: Restquerschnitt am Messpunkt 4 (ca. 200 mm)

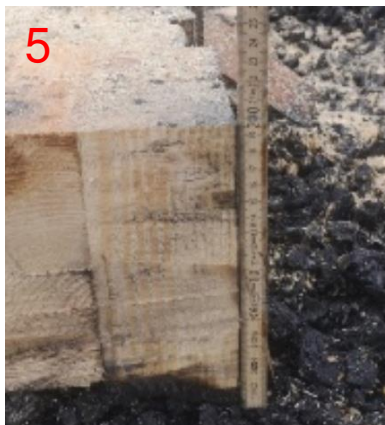
Bild 52: Restquerschnitt am Messpunkt 5 (ca. 185 mm)
