Prüfbericht Nr. PB 3.2-23-156-1

vom 18. Januar 2024

Gegenstand: Feuerwiderstandsprüfung nach DIN EN 1365-1:2013-08 in Verbindung mit DIN EN 1363-1:2020-05 einer tragenden, raumabschließenden und wärmedämmenden Massivholz Wandkonstruktion mit modularen Bausystem aus Vollholzsteinen bei einer einseitigen Brandbeanspruchung durch die Einheits-Temperaturzeitkurve.

Auftraggeber: TRIQBRIQ AG
Stuttgarter Str. 115
70469 Stuttgart

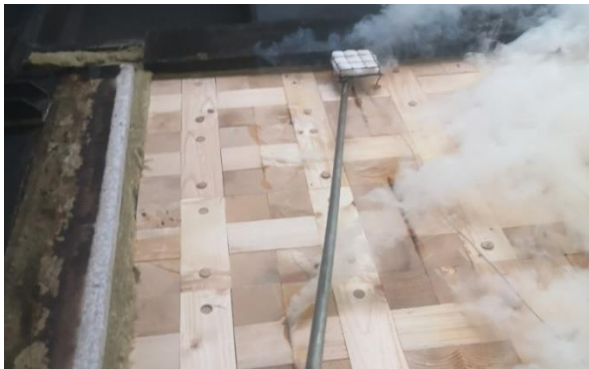
Bild 25: Prüfminute 52: 4. Wattbauschtest im Bereich der Oberflächenmessstelle OF 6, negativ.

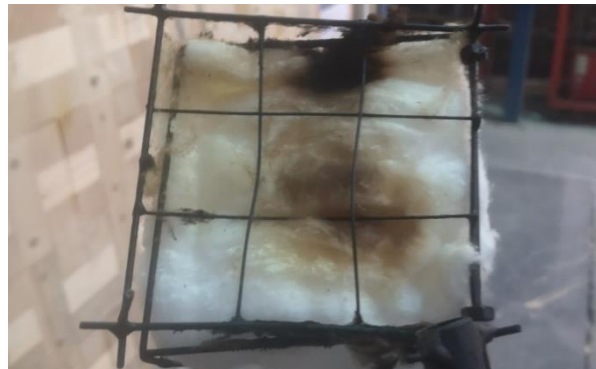
Bild 26: Prüfminute 52: 4. Wattbauschtest im Bereich der Oberflächenmessstelle OF 6, negativ.

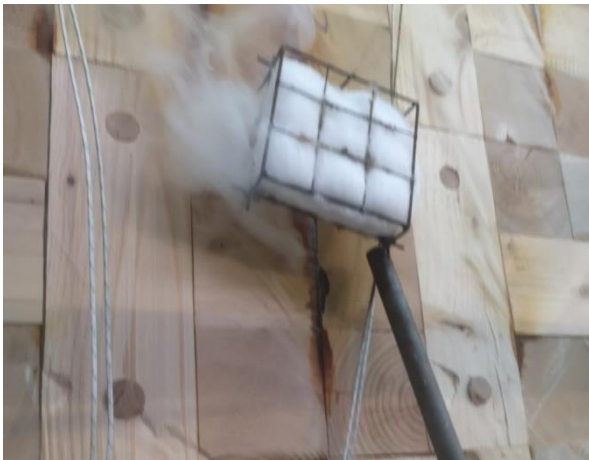
Bild 29: Prüfminute 58: 5. Wattbauschtest zwischen den Oberflächenmessstellen OF 3 und OF 18, negativ.

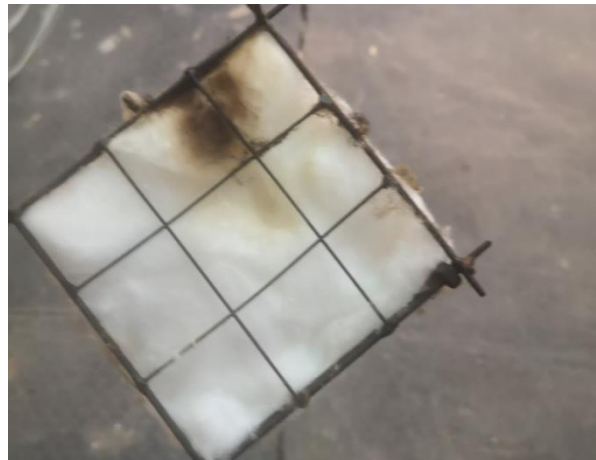
Bild 30: Prüfminute 58: 5. Wattbauschtest zwischen den Oberflächenmessstellen OF 3 und OF 18, negativ.

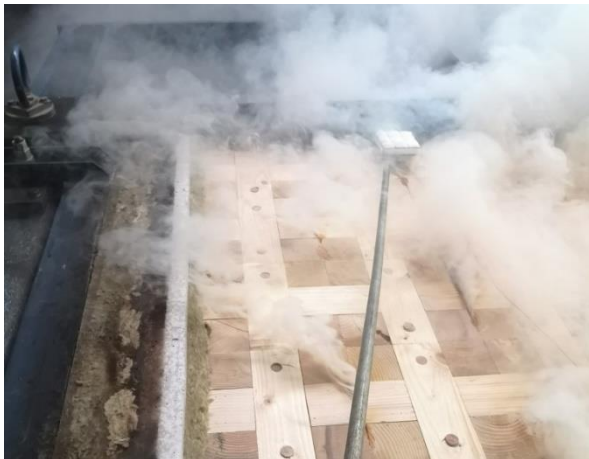
Bild 31: Prüfminute 60: 6. Wattbauschtest im Bereich der Oberflächenmessstelle OF 6, negativ.

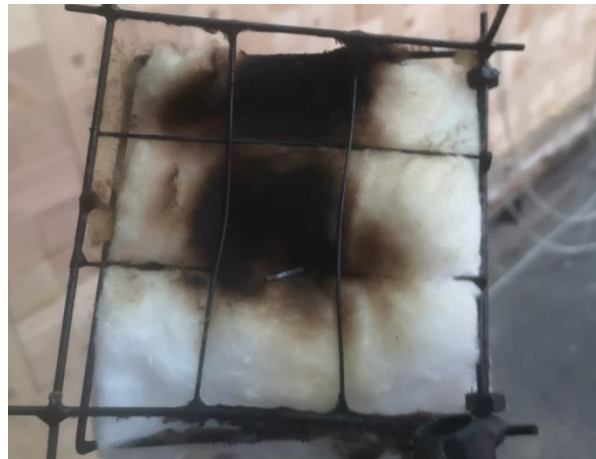
Bild 32: Prüfminute 60: 6. Wattbauschtest im Bereich der Oberflächenmessstelle OF 6, negativ.

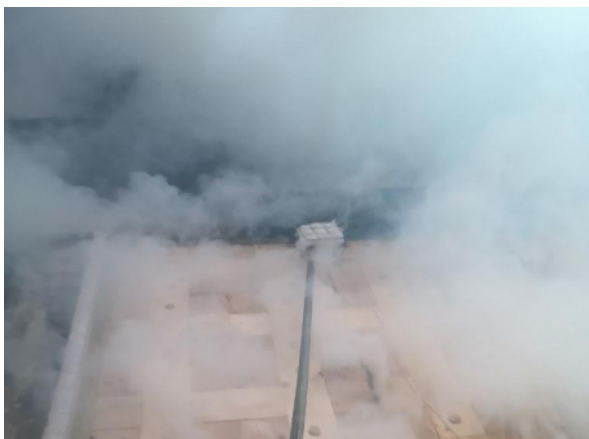
Bild 33: Prüfminute 65: 7. Wattbauschtest im Bereich der Oberflächenmessstelle OF 6, negativ.

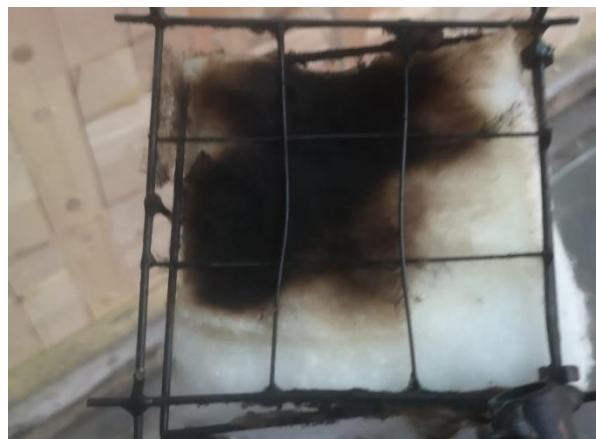
Bild 34: Prüfminute 65: 7. Wattbauschtest im Bereich der Oberflächenmessstelle OF 6, negativ.

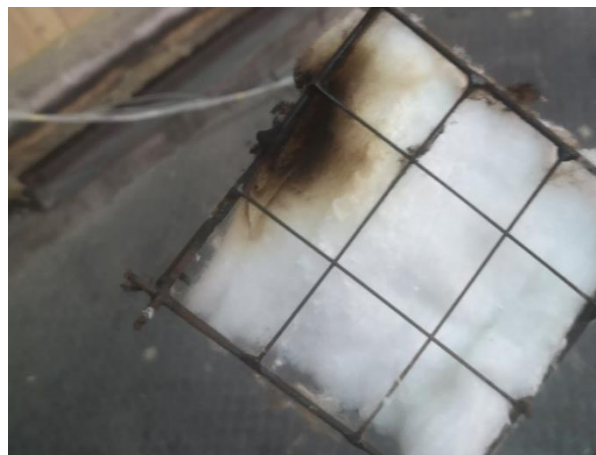
Bild 40: Prüfminute 70: 8. Wattbauschtest im Bereich der Oberflächenmessstelle OF 18, negativ.

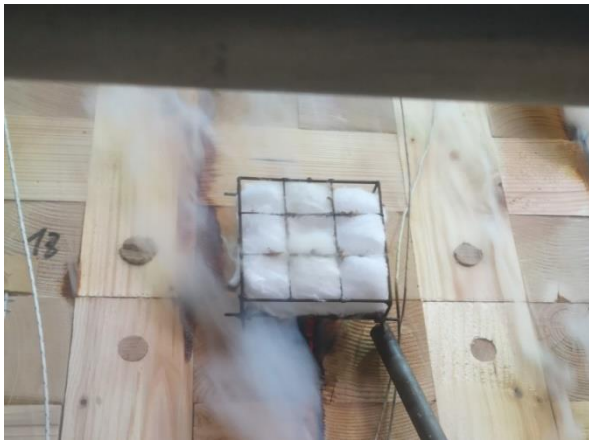
Bild 41: Prüfminute 71: 9. Wattbauschtest im Bereich der Oberflächenmessstelle OF 18, negativ.

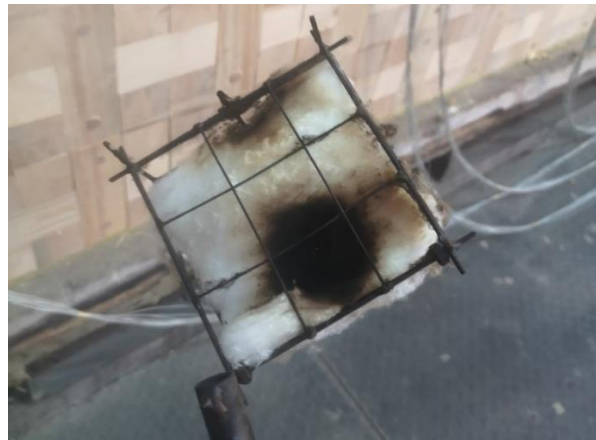
Bild 42: Prüfminute 71: 9. Wattbauschtest im Bereich der Oberflächenmessstelle OF 18, negativ.

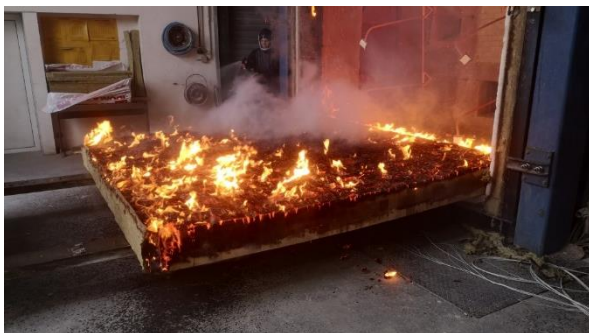
Bild 45: Ende der Feuerwiderstandsprüfung

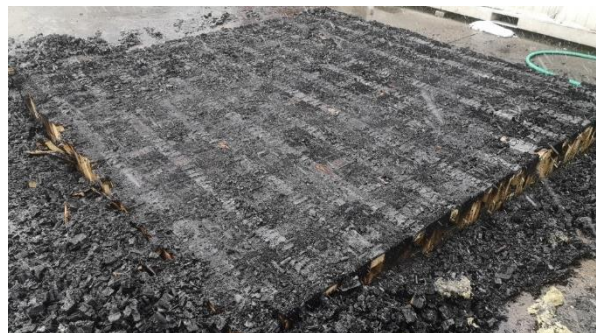
Bild 46: Ende der Feuerwiderstandsprüfung
