Prüfbericht Nr. PB 3.2-23-156-1

vom 18. Januar 2024

Gegenstand: Feuerwiderstandsprüfung nach DIN EN 1365-1:2013-08 in Verbindung mit DIN EN 1363-1:2020-05 einer tragenden, raumabschließenden und wärmedämmenden Massivholz Wandkonstruktion mit modularen Bausystem aus Vollholzsteinen bei einer einseitigen Brandbeanspruchung durch die Einheits-Temperaturzeitkurve.

Auftraggeber: TRIQBRIQ AG
Stuttgarter Str. 115
70469 Stuttgart

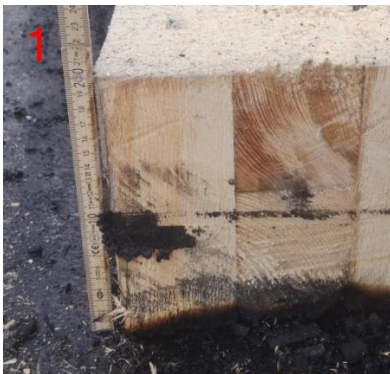
Bild 48: Restquerschnitt am Messpunkt 1 (ca. 200 mm)

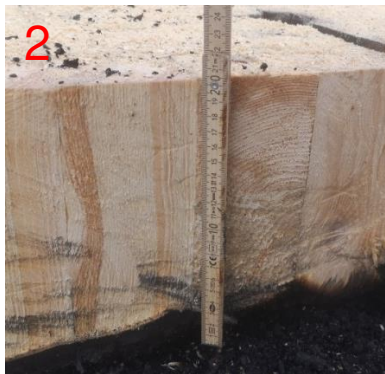
Bild 49: Restquerschnitt am Messpunkt 2 (ca. 175 mm)
